**DOKUMENTACJA WSTĘPNA  
PROJEKT KONSERWATORSKI**

**PRACE KONSERWATORSKIE I REKONSTRUKCYJNE  
PRZY  
POMNIKU POWSTAŃCÓW WIELKOPOLSKICH  
NA CMENTARZU PRZY KOŚCIELE PARAFIALNYM  
W  
ROSKU  
GMINA WIELEŃ  
POWIAT CZARNKOWSKO – TRZCIANECKI  
WOJEWÓDZTWO WIELKOPOLSKIE  
II ETAP**

Opracowanie:  
BIURO DOKUMENTACJI ZABYTEKÓW  
Rafał Plebański

Poznań, grudzień 2015

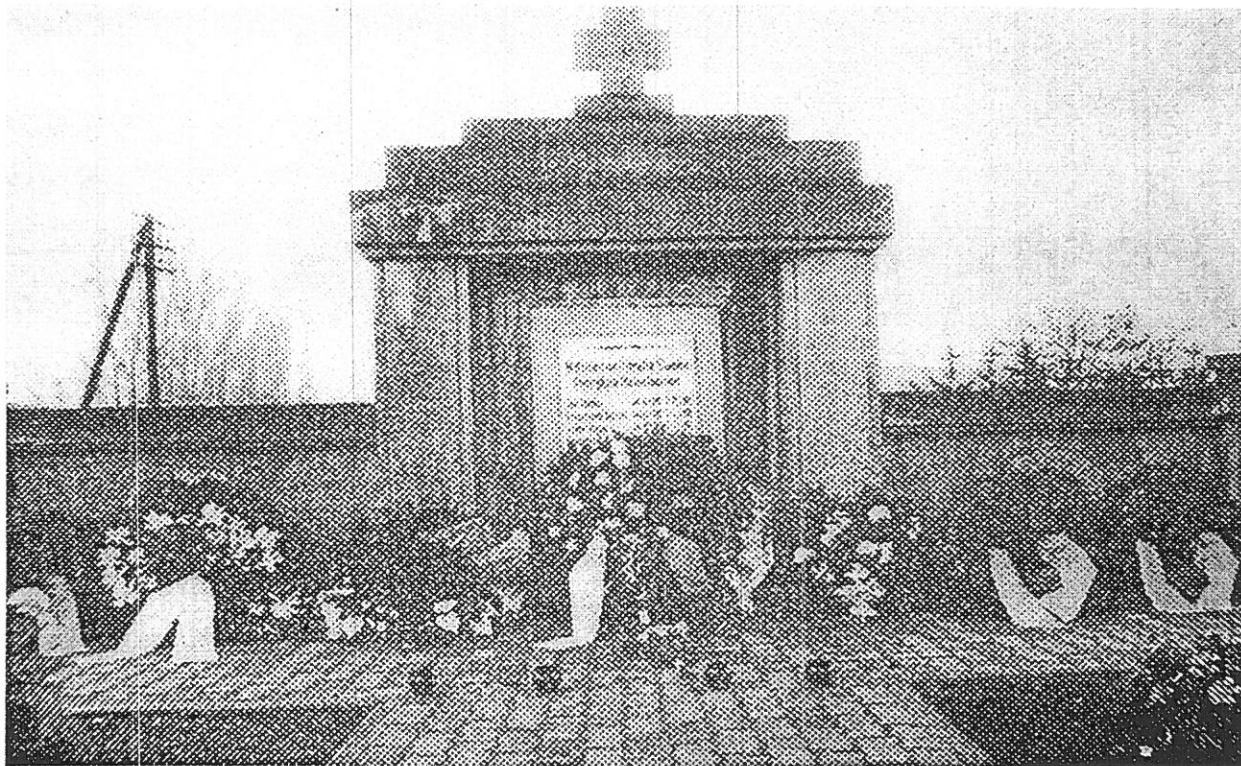
**Stan zachowania pomnika w 1998 r. - widoczna powierzchnia wyłożona płytkami betonowymi**

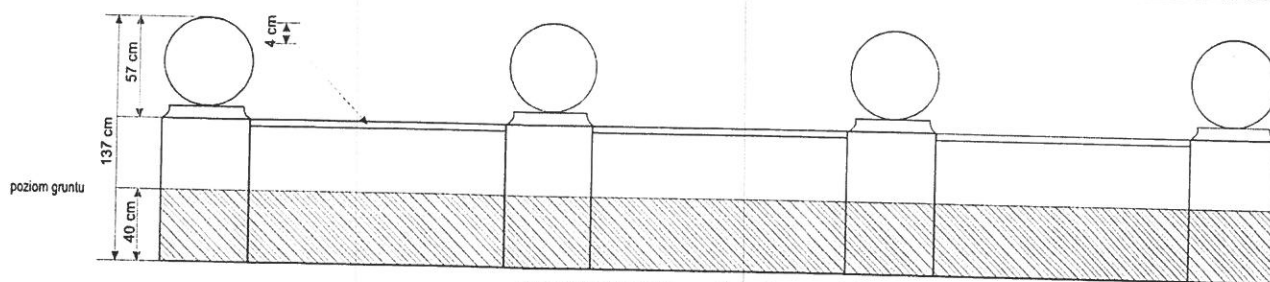
Ogrodzenie od południa - partia frontowa - przekrój pionowy

- wykonać należy:
    - odlewy belek – przęseł ogrodzenia o wymiarach 80 x 170 x 35 cm z uskokiem na górnej ścianie
    - odlewy słupków cokołowych o wymiarach 80 x 50 x 50 cm

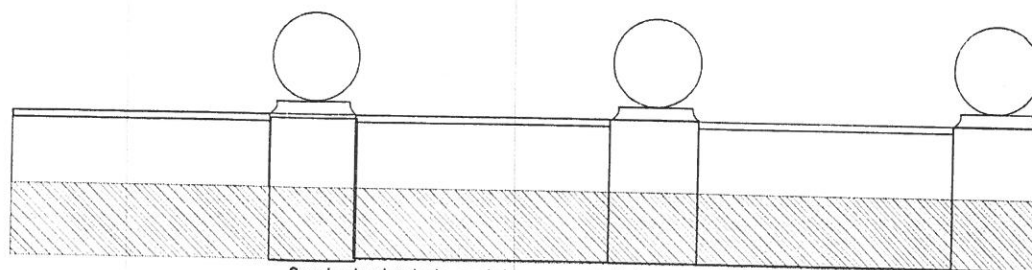
Ogrodzenie od zachodu - partia boczna - przekrój pionowy.

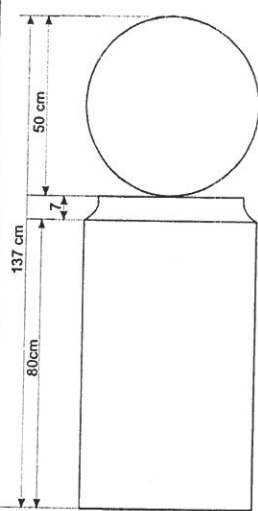
Detal - słupek z kulą 1:10

- odlewy kul wieńczących o średnicy 50 cm
7. Hydrofobizacja elementów ogrodzenia za pomocą preparatu hydrofobowego Funcosil AS lub Funcosil SL
8. Przygotowanie terenu do osadzenia ogrodzenia – wykonanie rowów na obwodzie kwatery i odpowiednie wypoziomowanie dna które winno zostać utwardzone grysem kamiennym

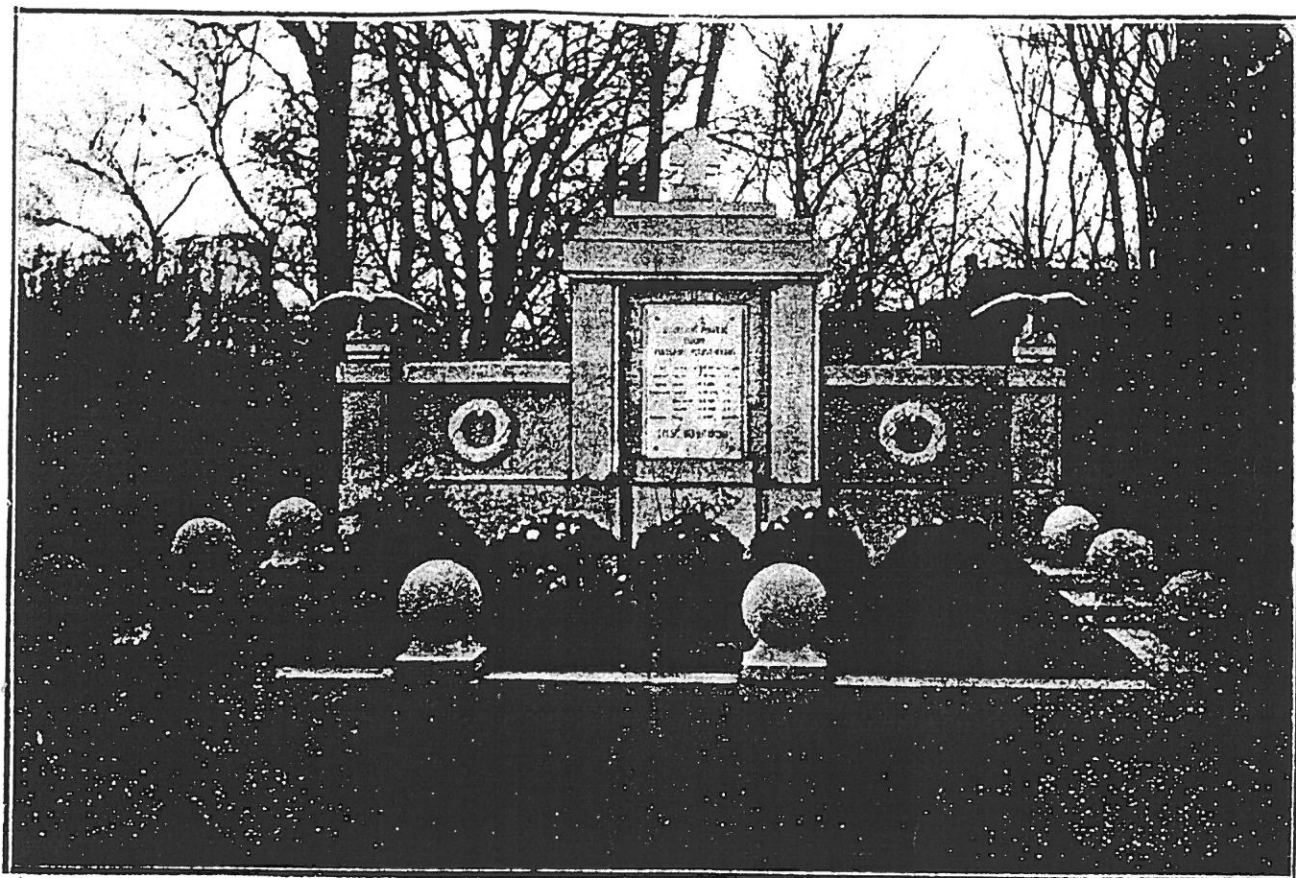
**Rosko. Pomnik Powstańców Wielkopolskich na cmentarzu przykościelnym. (1927-28)**  
**Stan po wzniesieniu. Fotografia z Jednodniówki na 10 - lecie Niepodległości Wielenia.**

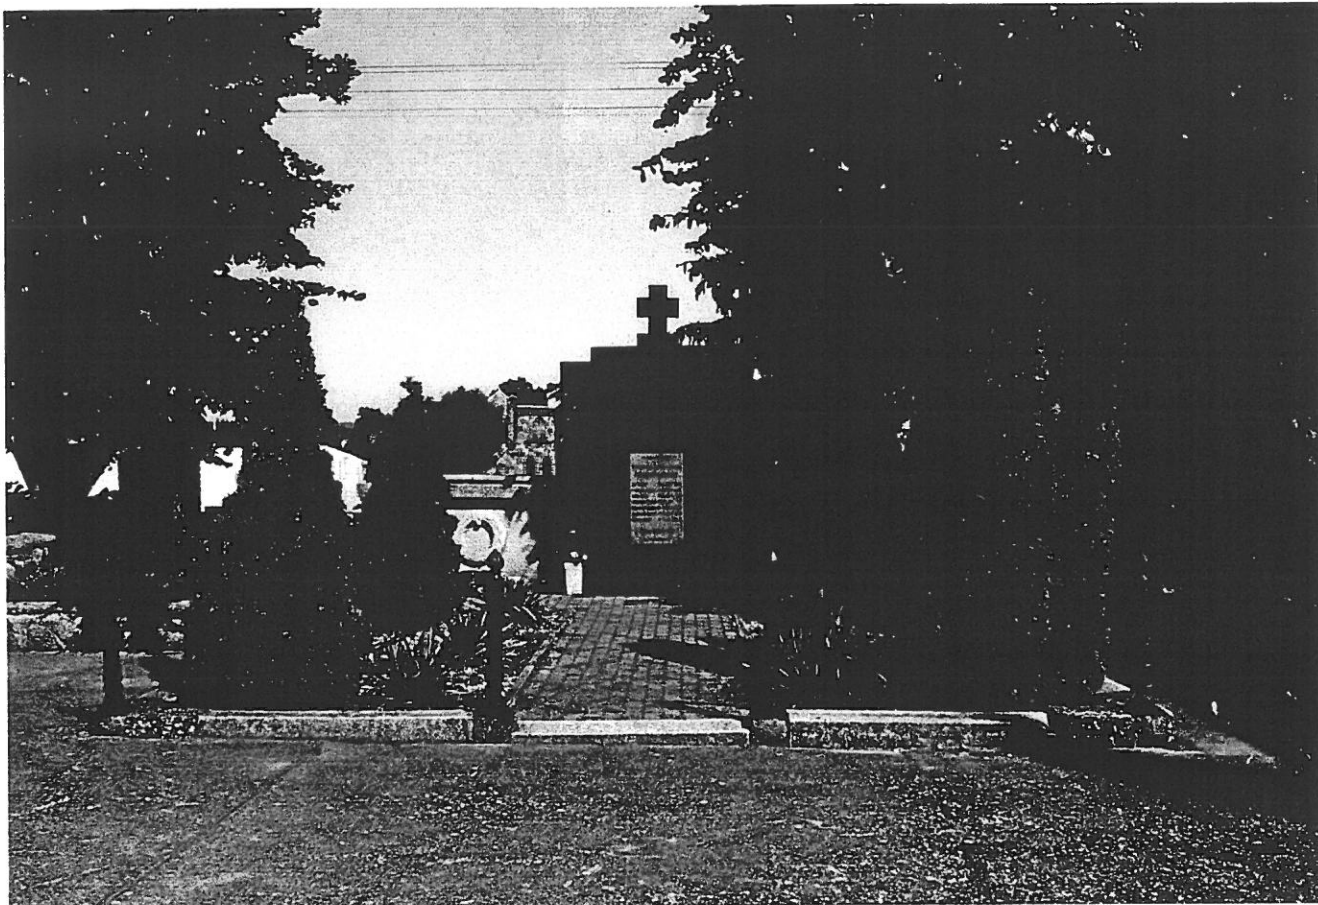
**Rosko. Pomnik Powstańców Wielkopolskich na cmentarzu przykościelnym. (1927-28)**  
**Stan przed konserwacją. Widok całości. Foto R. Plebański. Sierpień 2015**

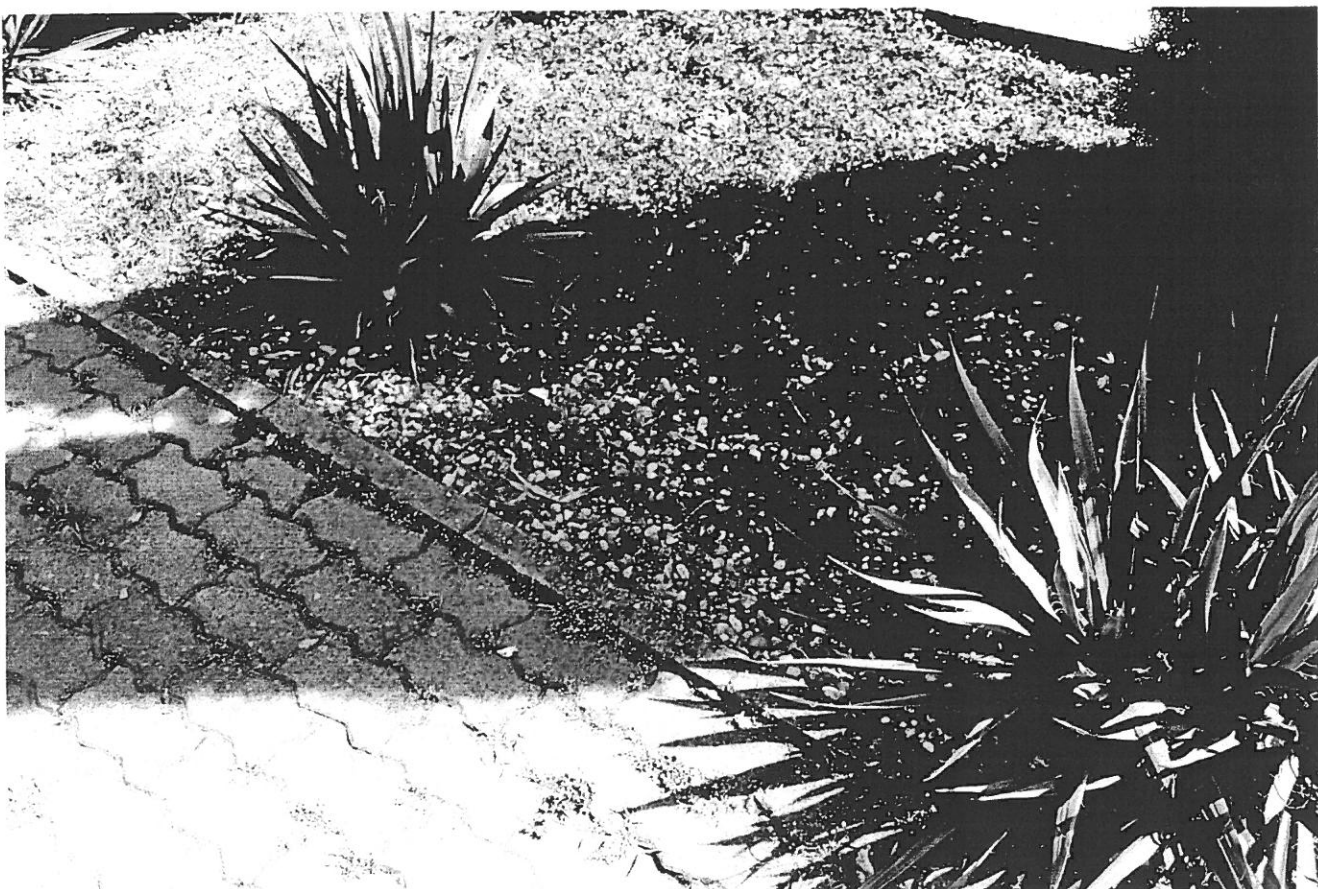
**Rosko. Pomnik Powstańców Wielkopolskich na cmentarzu przykościelnym. (1927-28)**  
**Stan przed konserwacją. Wnętrze kwatery z roślinnością. Foto R. Plebański. Sierpień 2015**

Wnętrze kwatery należy zagospodarować zielenią; najlepiej w formie płożącej. Unikać należy nasadzeń krzewiastych, a zwłaszcza roślinności typu iglaki, które są kulturowe obce tego rodzaju obiektom a ich stosowanie rozpowszechniono w II połowie XX wieku. Najlepszym rozwiązaniem będzie zastosowanie we wnętrzu kwatery strzyżonej darni - choć utrzymanie jej w stanie permanentnego użytkowania wymagać będzie dużych ilości wody - co może niekorzystnie wpływać na elementy rekonstruowanego ogrodzenia i pomnik. Lepiej zatem rozważyć zastosowanie niskiej lub płożącej roślinności sucholubnej.

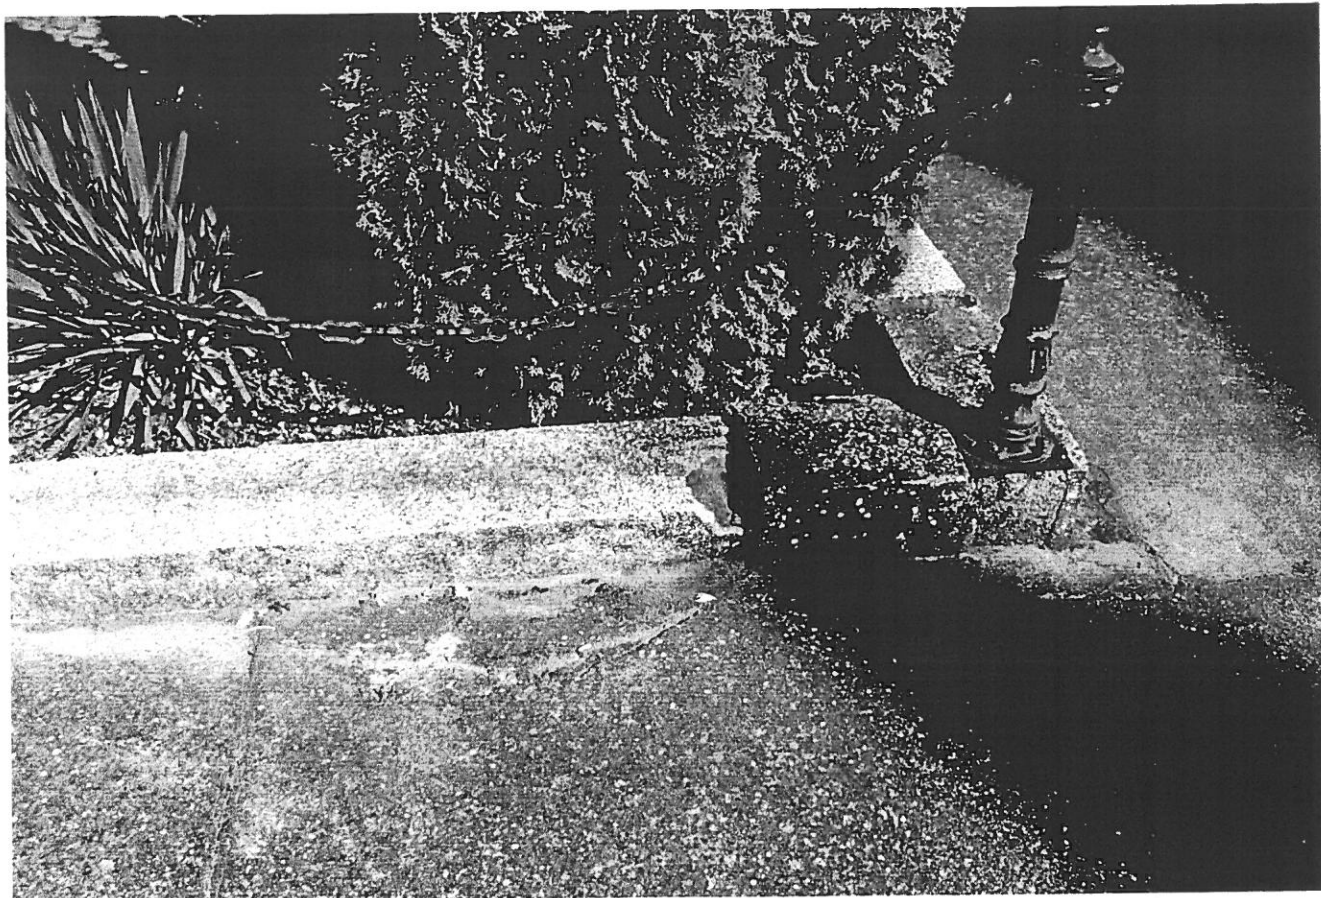
Przy osadzaniu słupków niestety dokonano naruszenia struktury belek, co zaowocowało penetracją wody w powstałych otworach a następnie lokalnym rozsadzaniem w wyniku zamarzania cieczy i powstawania lodu. Segmenty ogrodzenia charakteryzują się licznymi drobnymi ubytkami oraz spękaniem.

**Rosko. Pomnik Powstańców Wielkopolskich na cmentarzu przykościelnym. (1927-28)**  
**Stan przed konserwacją. Fragment narożny ze słupkiem. Foto R. Plebański. Sierpień 2015**

3. Demontaż istniejącego ogrodzenia '
  - Demontaż słupków żeliwnych z łańcuchami.
  - Demontaż demontaż słupków murowanych ogrodzenia
  - Demontaż murków

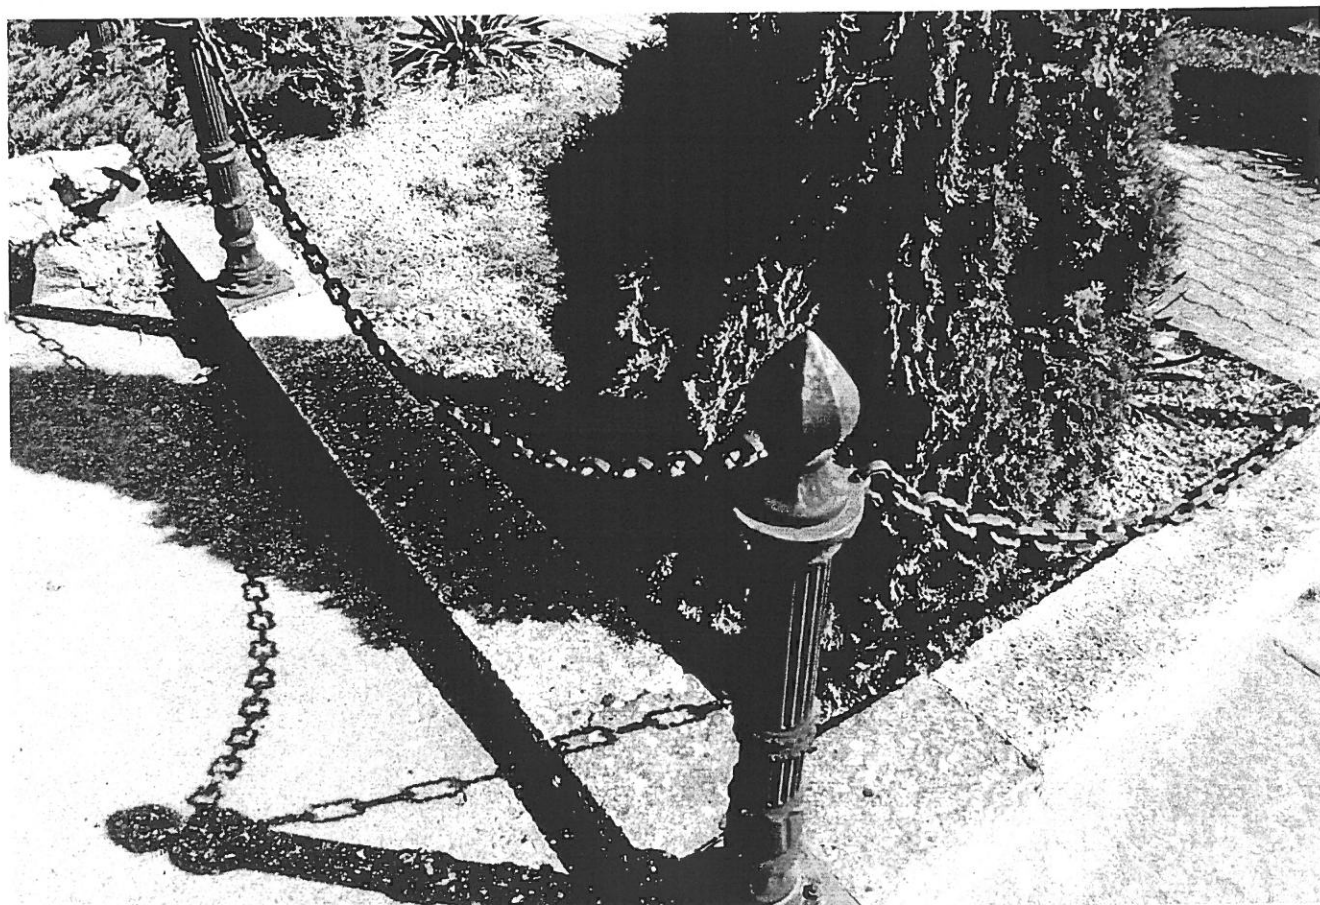
**Rosko. Pomnik Powstańców Wielkopolskich na cmentarzu przykościelnym. (1927-28)**  
**Stan przed konserwacją. Fragment narożny ze słupkiem. Foto R. Plebański. Sierpień 2015**

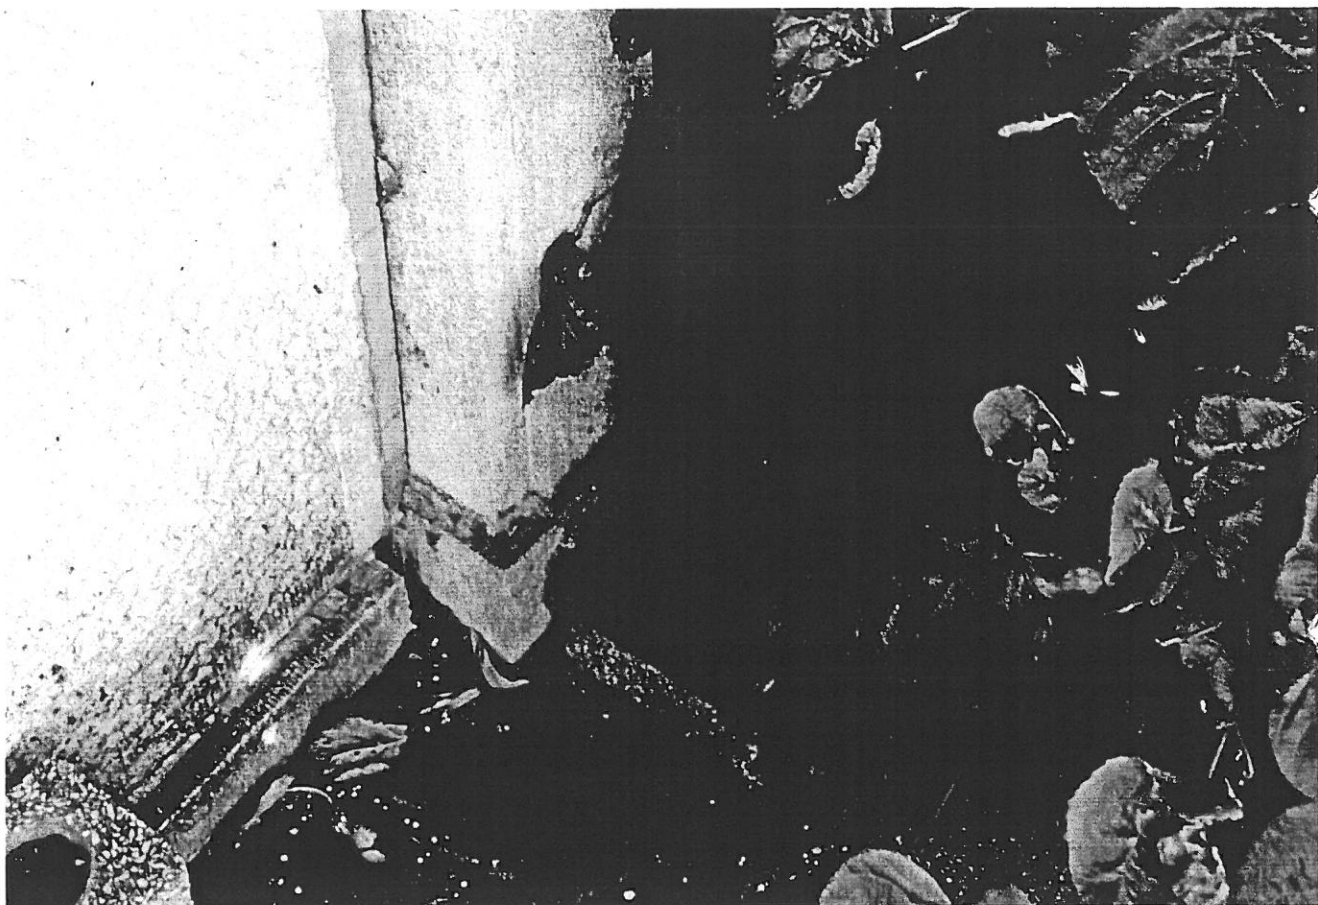
**Rosko. Pomnik Powstańców Wielkopolskich na cmentarzu przykościelnym. (1927-28)**  
**Stan przed konserwacją. Fragment narożnika ptzy pomniku. Foto R. Plebański. Sierpień 2015**

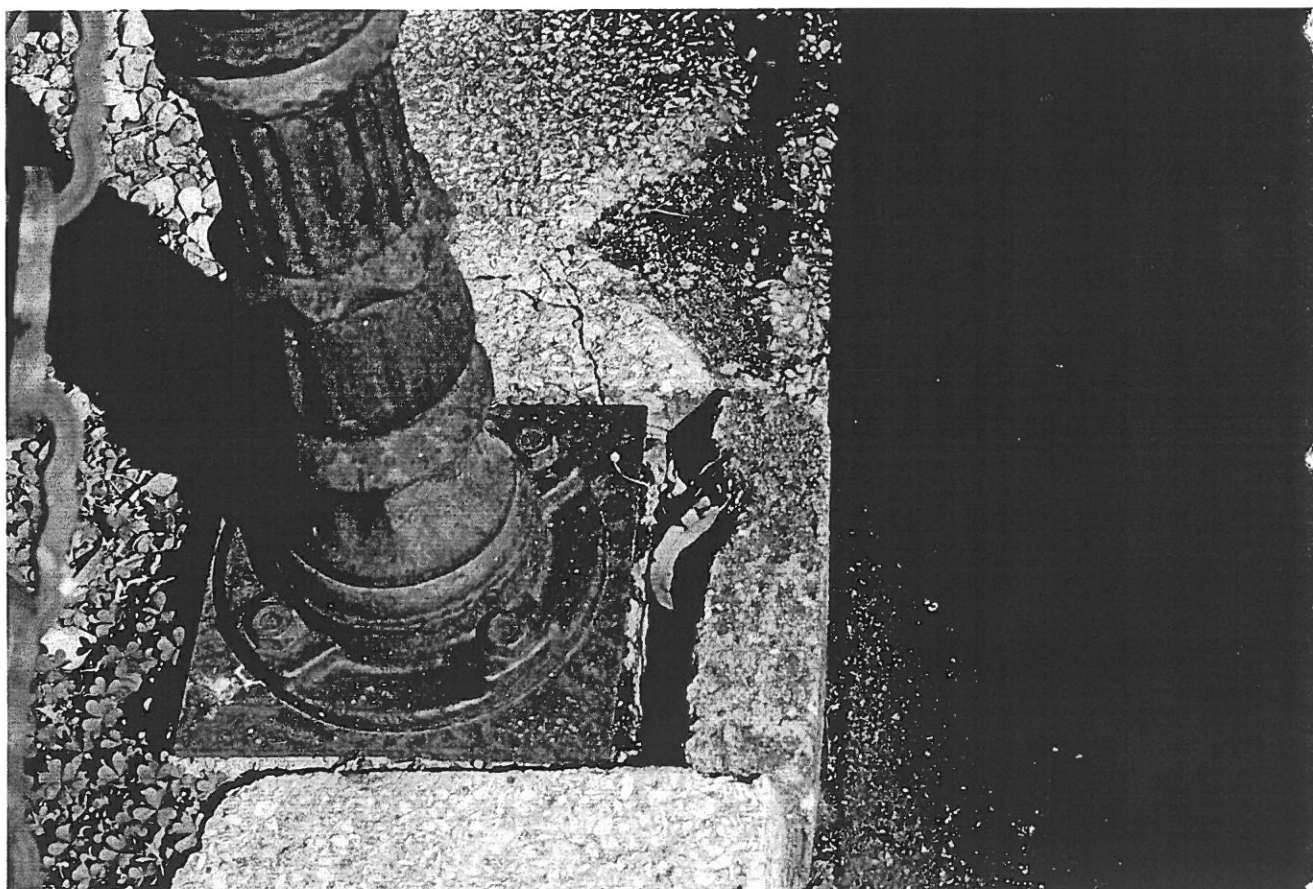
**Rosko. Pomnik Powstańców Wielkopolskich na cmentarzu przykościelnym. (1927-28)**  
**Stan przed konserwacją. Podstawa słupka. Foto R. Plebański. Sierpień 2015**

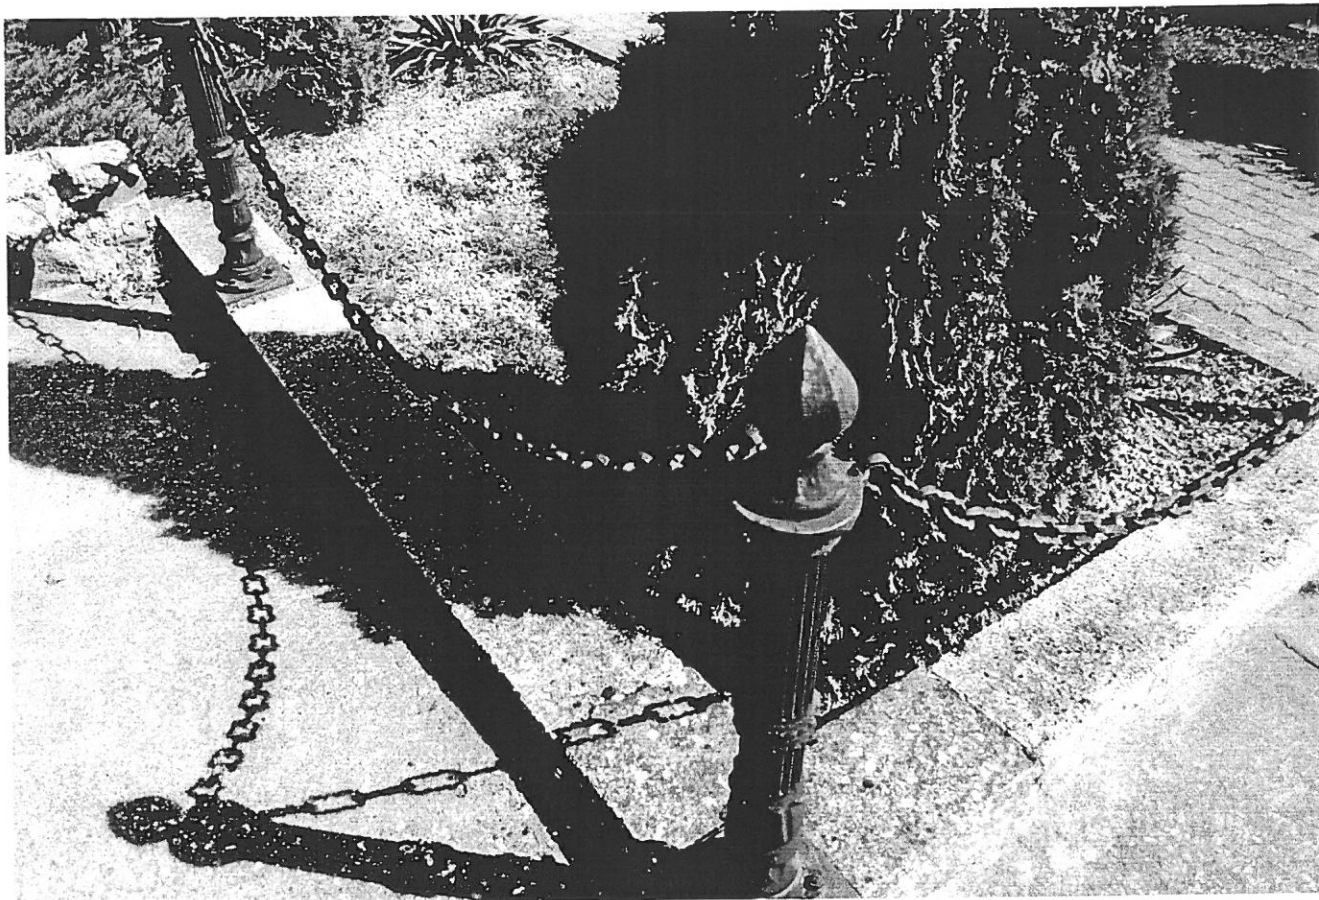
**Rosko. Pomnik Powstańców Wielkopolskich na cmentarzu przykościelnym. (1927-28)**  
**Stan przed konserwacją. Nasadzenia - żywotnik. Foto R. Plebański. Sierpień 2015**

1. Dokumentacja fotograficzna obiektu przez przystąpieniem do prac.
2. Usunięcie zieleni
  - rosnące wewnątrz kwatery żywotniki należy przesadzić na teren przykościelny w uzgodnieniu z administratorem parafii i służbami konserwatorskimi (teren cmentarza wpisany został do rejestru zabytków)

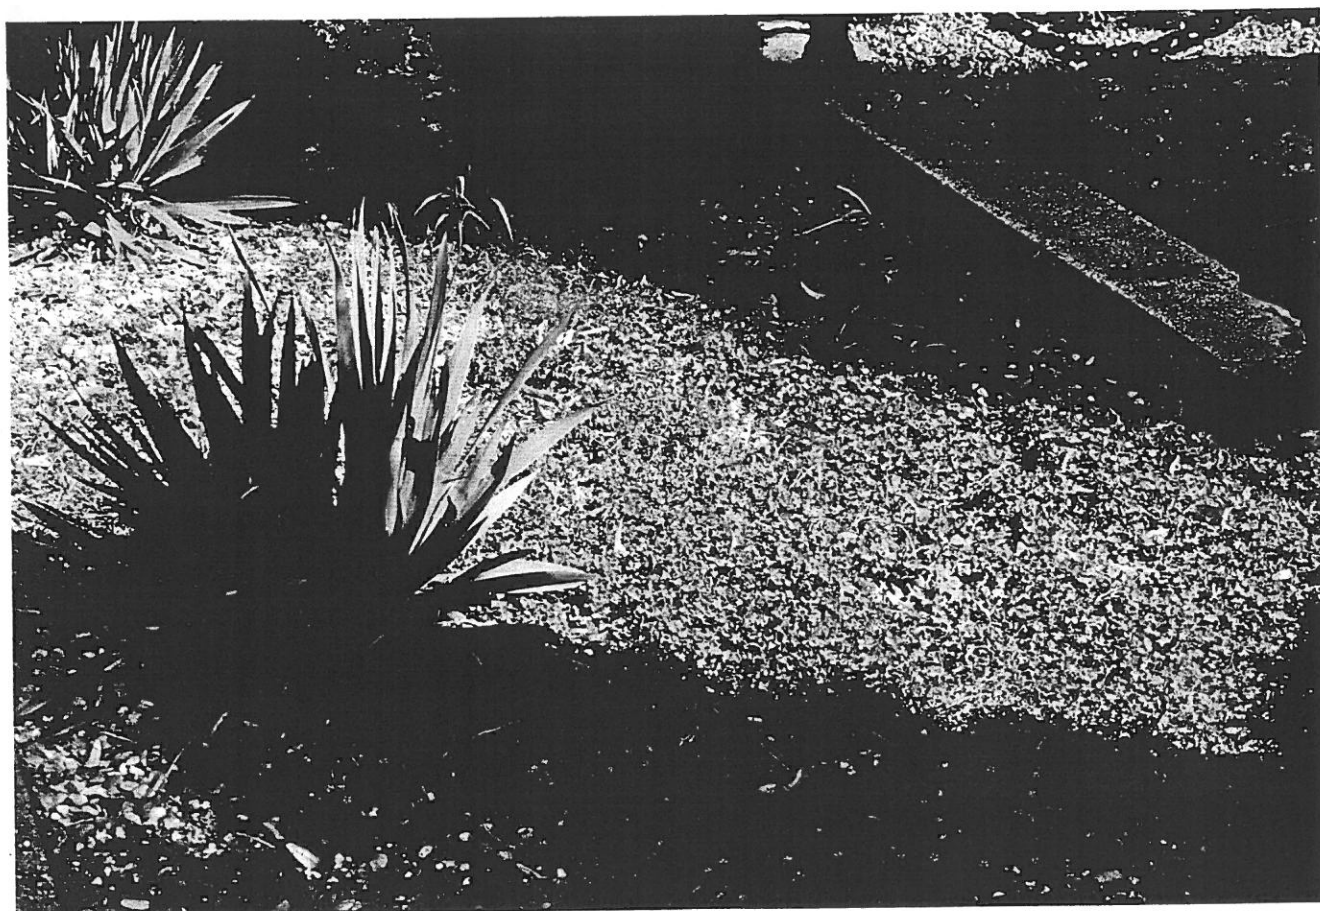
**Rosko. Pomnik Powstańców Wielkopolskich na cmentarzu przykościelnym. (1927-28)**  
**Stan przed konserwacją. Nasadzenia - agawa. Foto R. Plebański. Sierpień 2015**

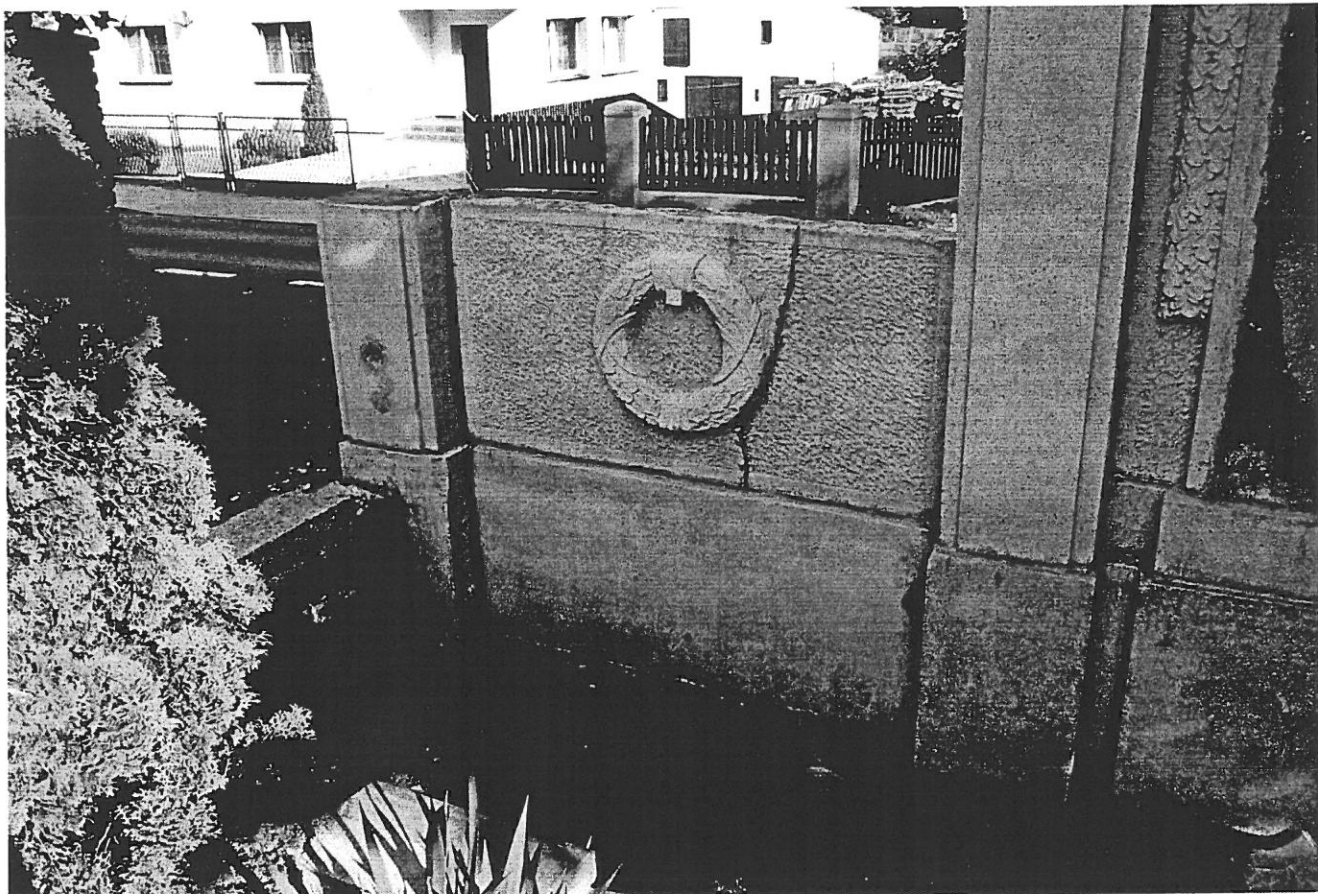
**Rosko. Pomnik Powstańców Wielkopolskich na cmentarzu przykościelnym. (1927-28)**  
**Stan przed konserwacją. Podmurówka odsłonięta po zdjęciu terenu. Foto R. Plebański. Sierpień 2015**

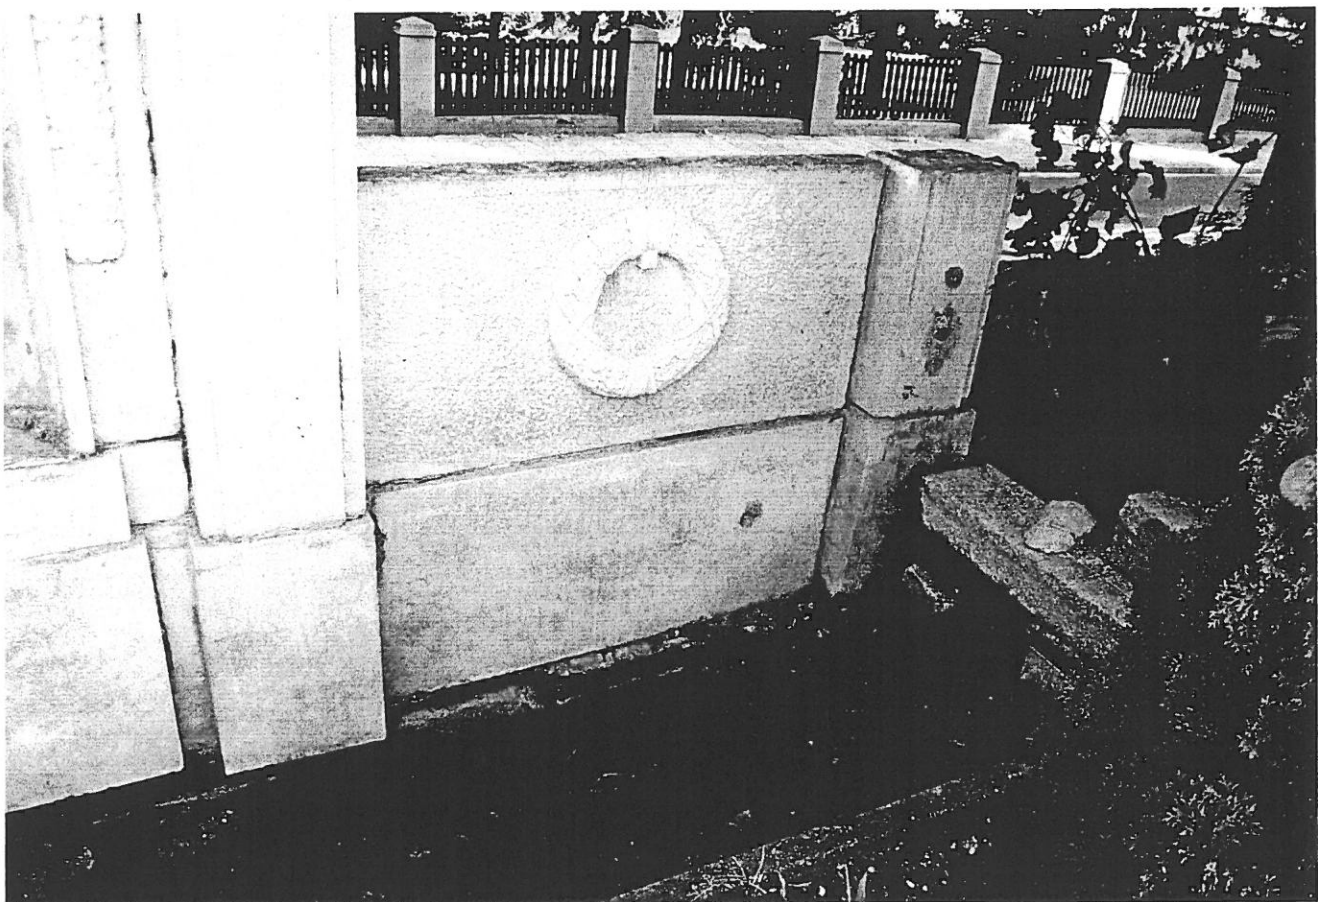
**Rosko. Pomnik Powstańców Wielkopolskich na cmentarzu przykościelnym. (1927-28)**  
**Stan przed konserwacją. Podmurówka odsłonięta po zdjęciu terenu.. Foto R. Plebański. Sierpień 2015**

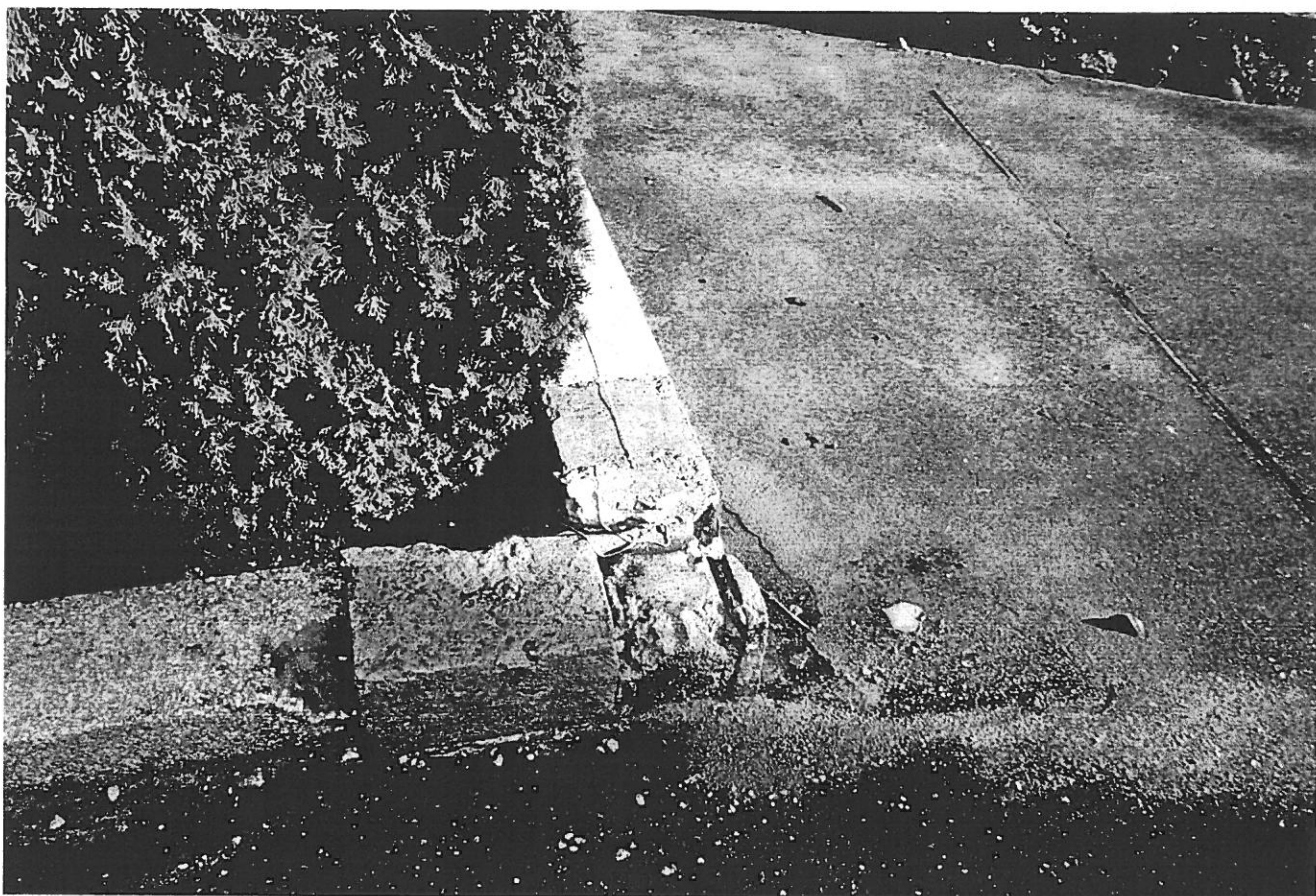
**Rosko. Pomnik Powstańców Wielkopolskich na cmentarzu przykościelnym. (1927-28)**  
**Stan przed konserwacją. Narożnik po demontażu słupka. Foto R. Plebański. Sierpień 2015**

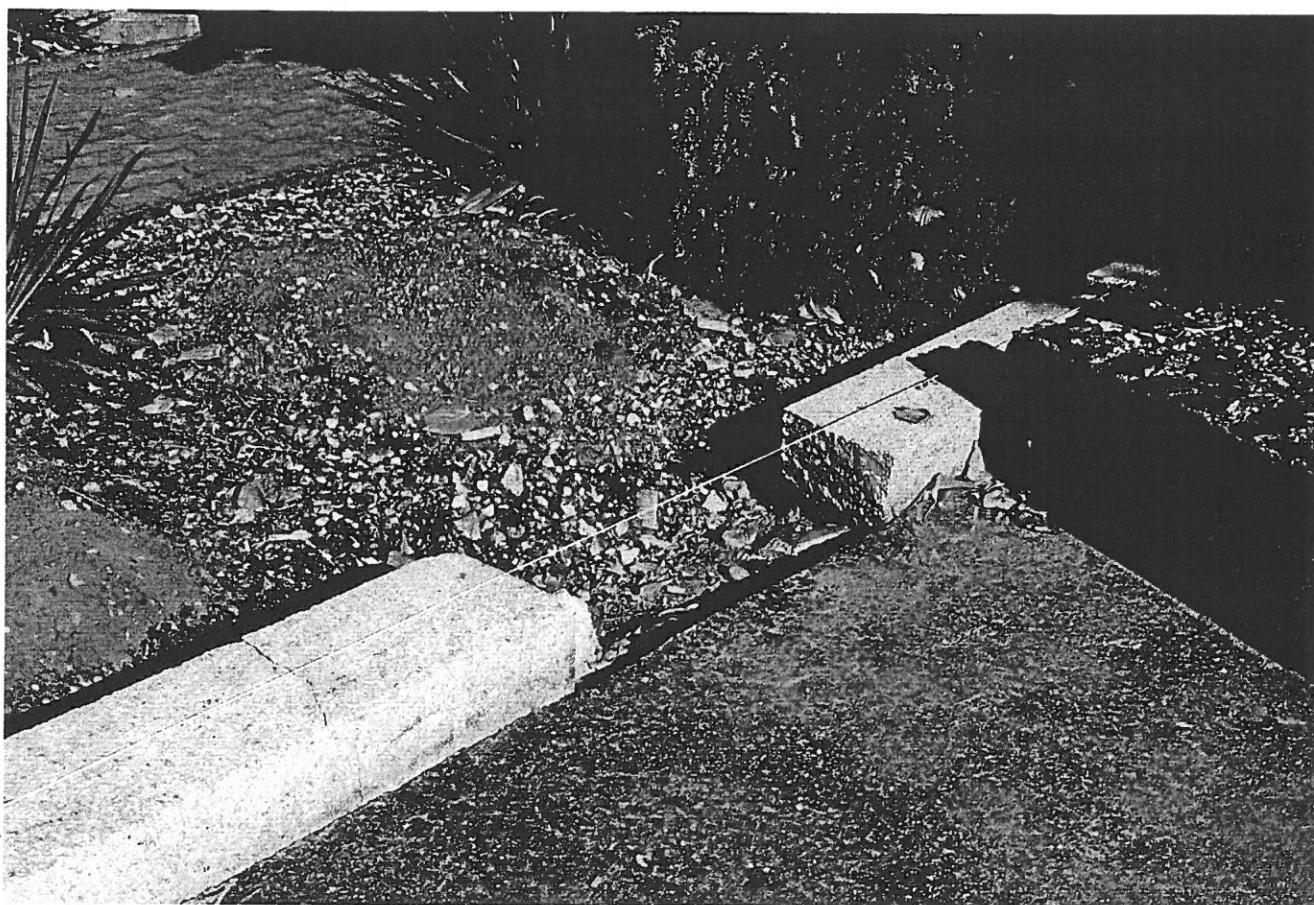
**Rosko. Pomnik Powstańców Wielkopolskich na cmentarzu przykościelnym. (1927-28)**  
**Stan przed konserwacją. Częściowy demontaż. Foto R. Plebański. Sierpień 2015**

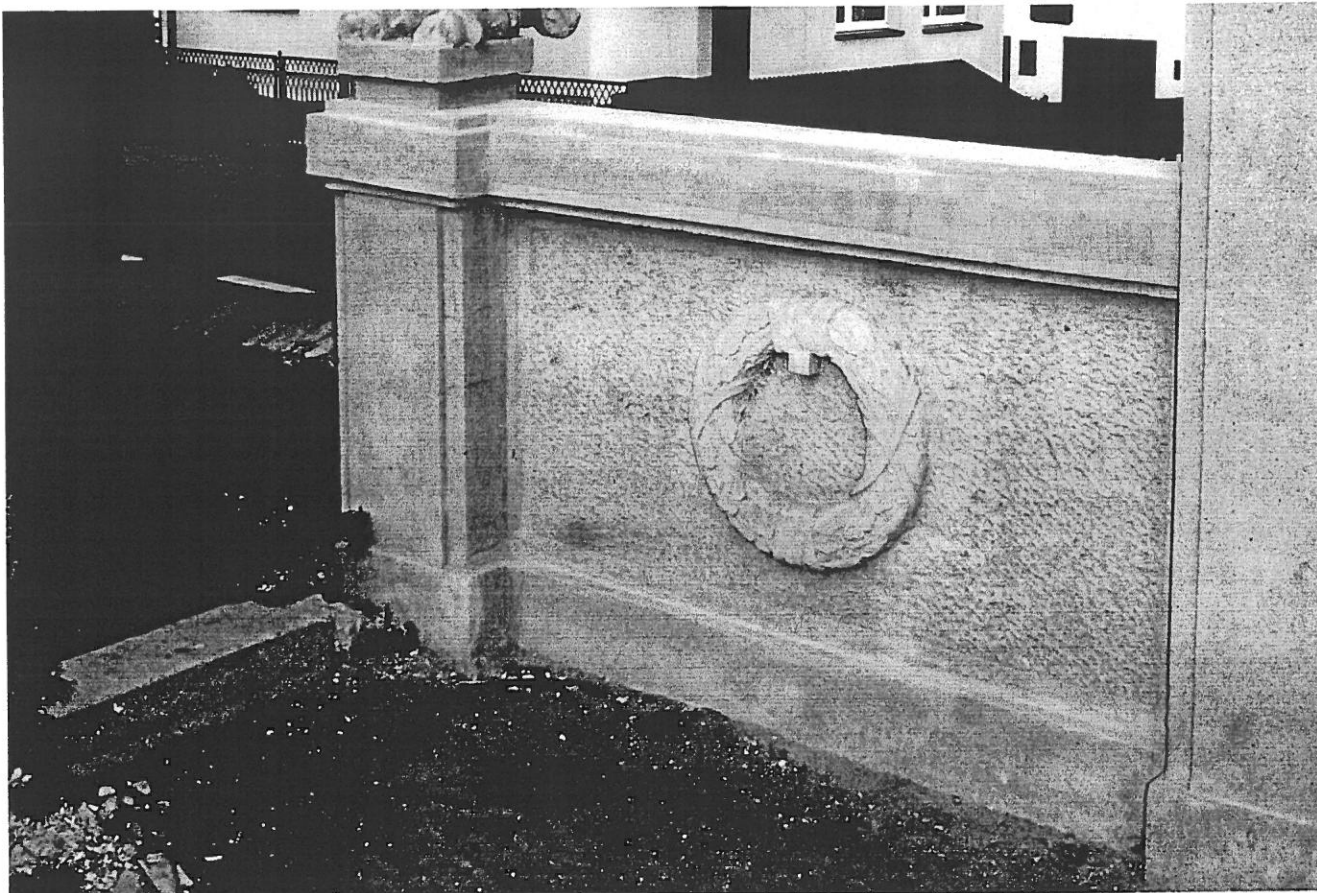
**Rosko. Pomnik Powstańców Wielkopolskich na cmentarzu przykościelnym. (1927-28)**  
**Stan przed konserwacją. Fragment po konserwacji pomnika. Foto R. Plebański. Wrzesień 2015**

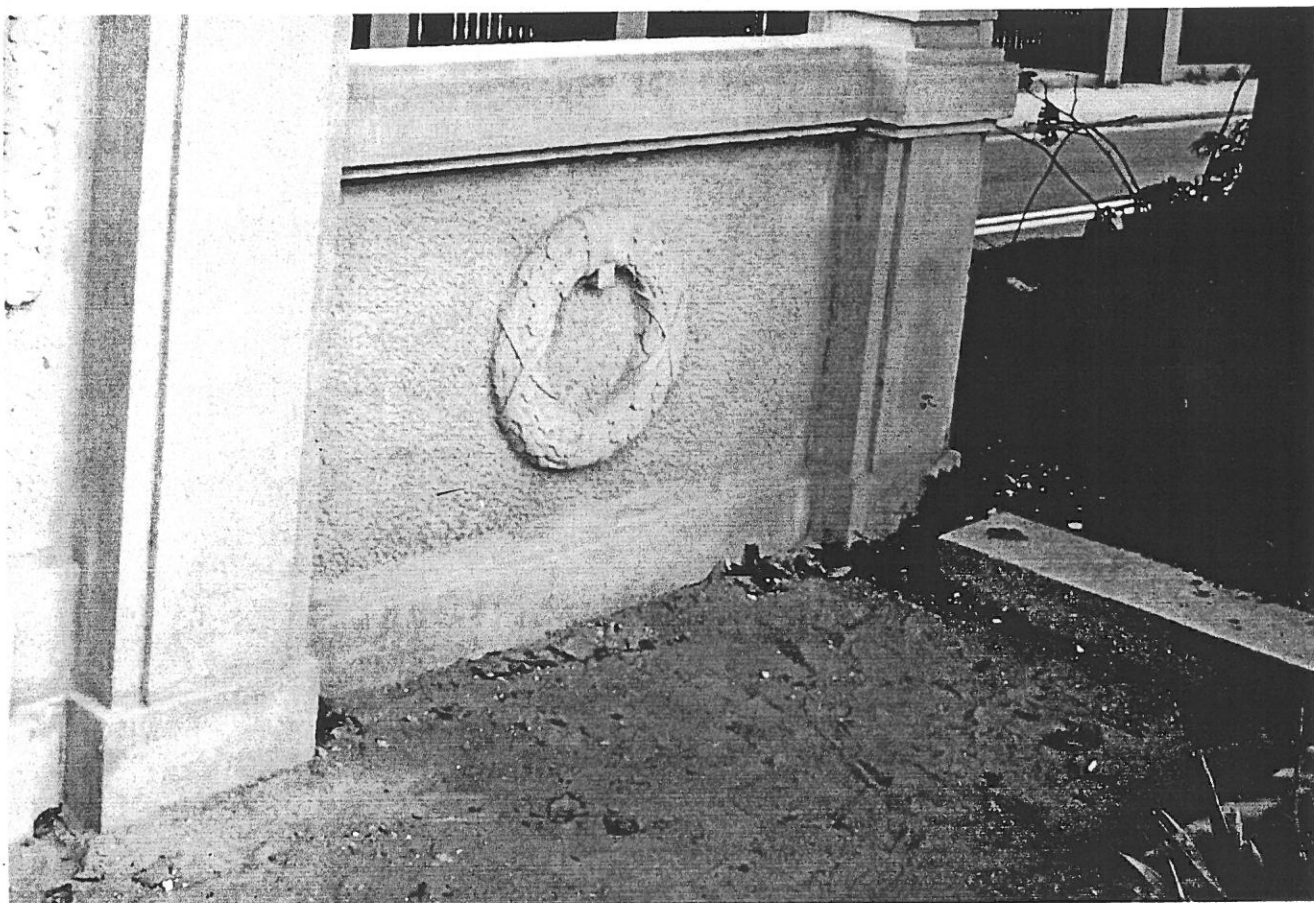
**Rosko. Pomnik Powstańców Wielkopolskich na cmentarzu przykościelnym. (1927-28)**  
**Stan przed konserwacją. Fragment po konserwacji pomnika. Foto R. Plebański. Wrzesień 2015**
